# Besiktningssprotokoll

Anticimex Försäkringsbesiktning – nivå 2

Fastighetsbeteckning: Siv 14	
Fastighetsägare: Martin Ljungström	
Fastighetsadress: Svalnäsvägen 41	
Postnummer: 182 63	Ort: Djursholm

Besiktningdatum: 2024-02-29	Protokollnummer: 68142635
Temperatur: 3 °C	Väderlek: Halvklart
Tekniker: Roger Pettersson	
E-post: roger.petterson@Anticimex.se	
Kontor: Stockholm Norr	
Närvarande: Fastighetsägare

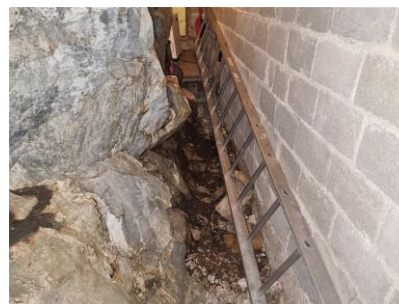
##### Utvändigt / Krypgrund

I krypgrunden noteras mindre mängd organiskt material samt fritt vatten på berggrunden. Detta bedöms inte ha lett till några skador i bakomliggande konstruktioner. Rekommenderar att hålla krypgrunden fri från organiskt material samt hålla koll på krypgrunden efter förändringar.

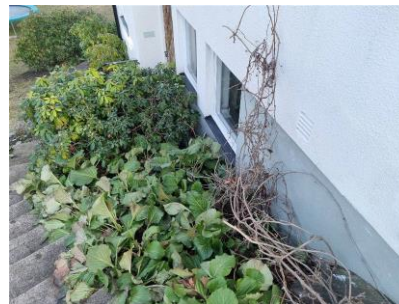
Marken lutar mot huset.

Detta innebär en ökad fuktbelastning mot grunden vilket i sin tur kan orsaka fuktskador i huset.

Växter finns i anslutning till grundmur.

När det finns rabatter och växter nära grundmuren finns risk att fukt stannar kvar i väggarna. Detta kan i sin tur orsaka invändiga fuktskador. Växternas rötter kan också skada grundmuren och sätta dräneringsledningen ur funktion.

Området närmast huset rekommenderas att vara fritt från växtlighet.

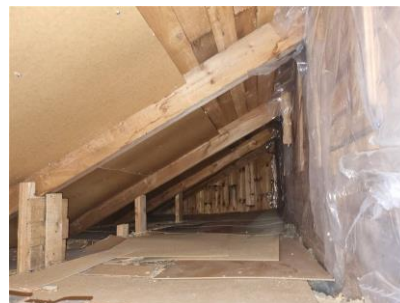
### Utvändigt / Sidovindar

På vinden noteras några mindre torra fuktrosor, dessa bedöms var äldre från innan takomläggningen.

Fuktkvoten uppmättes till 9% i underlagstaket, takbjälkar och mindre missfärgningar. Ingen avvikande lukt upplevdes.

Viktigt att regelbundet se över sin vind efter förändringar.

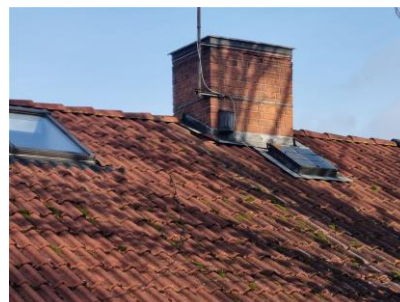
### Utvändigt / Tak

- Äldre plåtdetaljer (taklucka, plåtkragen runt skorstenen) på yttertaket är inte utbytta i samband med takrenoveringen.
- Mosspåväxt.
- Vindskivor behöver målning/underhåll.
- Väderskydd saknas på skorstenen.

Detta kan leda till fuktskador i bakomliggande konstruktioner.

Rekommenderar kontakt med en plåtslagare för kontroll och eventuell åtgärd.

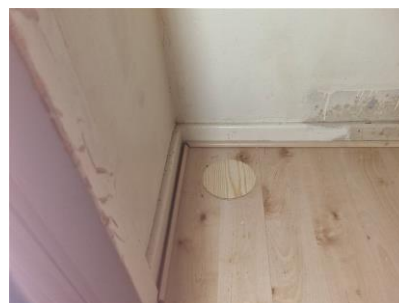
### Entréplan i souterräng / Sovrum 1

I sovrummet är en del av golvkonstruktionen uppreglat och isolerat på betongbjälklaget.  
Vid kontroll av konstruktion uppmättes fuktvärden under kritisk nivå för mikrobiell tillväxt och normal lukt upplevdes.

Ett provhål gjordes i garderoben. Där uppmättes den relativa fuktigheten till 60 %, 10°C och fuktkvoten till 9 % i golvregel.

Golvets uppbyggnad. Ytskikt, råspont, kutterspån, golvregel, betongbjälglag.

Befintlig golvkonstruktion och eventuella väggssyllar riskerar att drabbas av fuktskador på grund av naturlig fuktpåverkan. Detta i sin tur kan leda till mikrobiella skador (angrepp av mikroorganismer) som kan resultera i att mikrobiell lukt sprids till boendemiljön.

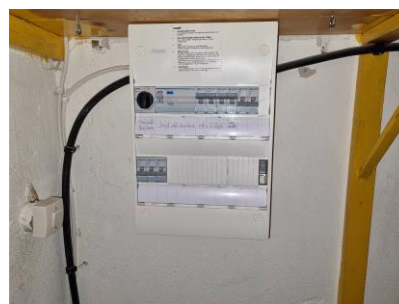
El-centralen har jordfelsbrytare.

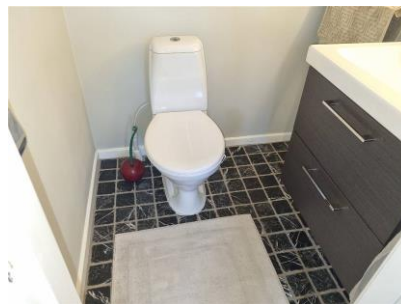
### Entréplan i souterräng / Toalett

- Tätskikt med uppvik på väggar saknas.
- Rör genomföring finns i golvet.

Dessa brister medför en ökad risk för fuktskador i omkringliggande konstruktioner.

Vid nästa renovering följ gällande branschregler.

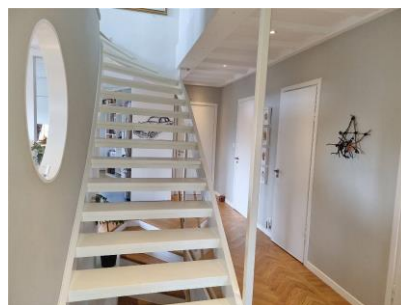
### Entréplan i souterräng / Trappa

Fallskydd saknas.  
Då fallskydd saknas finns risk för fallolyckor.

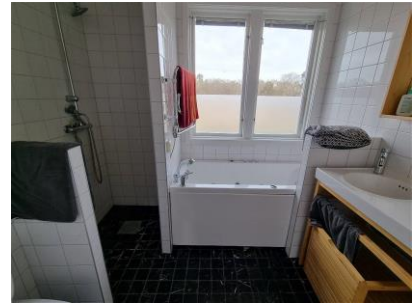
### Våning 1 / Bad/Dusch/Wc

- Brunnsmanschetten är felmonterad i golvbrunnen.  
(Sticker ut under klämringen)
- Fönster är olämpligt placerat.

Dessa brister medför en ökad risk för fuktskador i omkringliggande konstruktioner.

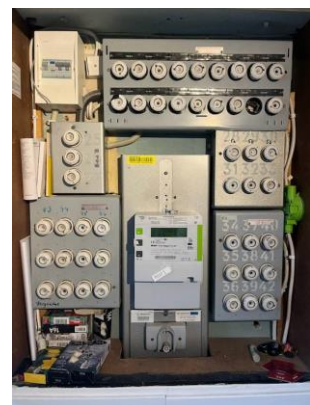
El-centralen har jordfelsbrytare.

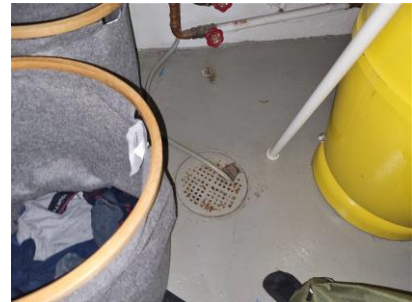
### Källarplan / Tvättstuga/Pannrum

På källarplan är delar av avloppstammen och gjutjärnsbrunnarna äldre och rostangripna.

Äldre gjutjärnsbrunn.

För att undersöka om avloppstammen/gjutjärnsbrunnar/vattenrör och dess anslutningar behöver bytas samt om det finns några följdskador i omkringliggande konstruktioner rekommenderas kontakt med en fackman för kontroll och eventuell åtgärd.

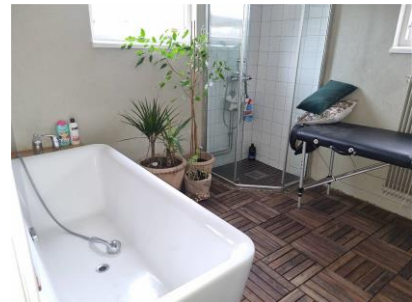
### Källarplan / Bad/Dusch/Wc/

- Våtutrymmet har äldre yt-/tätskikt.
- Mindre puts och färgsläpp.
- Äldre gjutjärnsbrunn. Se Hela huset allmänt
- Golvbrunnen under invändiga trallgolvet har inte besiktigats.

Eftersom funktionen, som innebär att ytskiktet/tätskiktet ska vara vattentätt, kan vara nedsatt finns en ökad risk att vatten tränger igenom ytskiktet/tätskiktet med vattenskador i omkringliggande konstruktioner som följd.
