Besiktningssprotokoll

Anticimex Försäkringsbesiktning – nivå 2

Fastighetsbeteckning: Trädlyckan 27	
Fastighetsägare: Henrik Persson	
Fastighetsadress: Växthusgränd 4	
Postnummer: 432 34	Ort: Varberg

Besiktningdatum: 2024-05-06	Protokollnummer: 68211367
Temperatur: 11 °C	Väderlek: Mulet
Tekniker: Daniel Levin	
E-post: Daniel.Levin@anticimex.se	
Kontor: Halmstad	
Närvarande: Fastighetsägarna

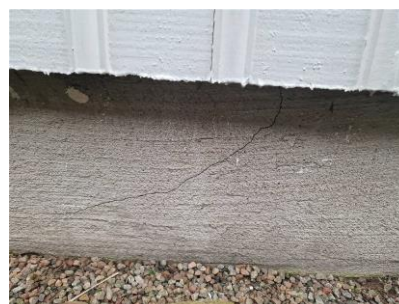
Sprickor finns lokalt i sockeln.

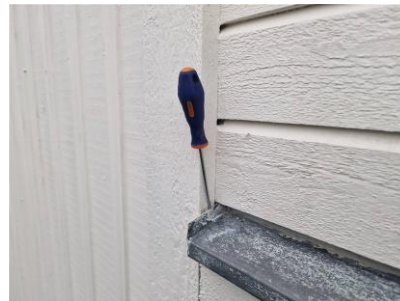
Överblecket till fönstret på gaveln åt norr är otätt vid gaveluppvikens ändar.

Bristen medför att vatten kan tränga ner i bakomliggande konstruktioner med fuktrelaterade skador som möjlig följd.

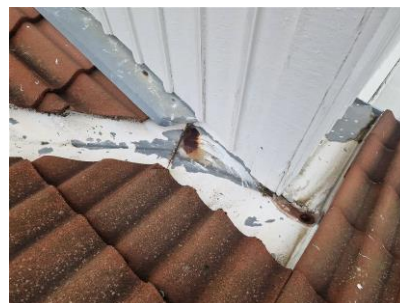
Rost och färgsläpp finns från plåtdetaljer. Enstaka takpannor är kantstötta.

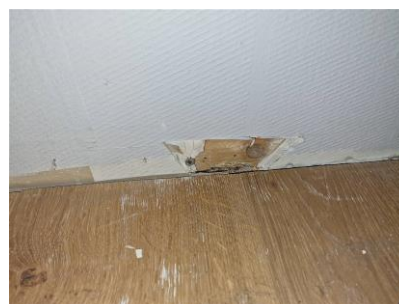
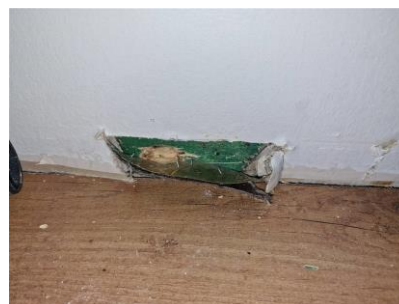
Bostaden är grundlagd med betongplatta på mark. Kontroll av konstruktion. Ett provhål togs upp i nederkant av innerväggen mellan hallen och vardagsrummet. Syllen som är av obehandlat virke är placerad på en fuktspär mot betongplattan. Fuktkvoten mättes i syllen till mellan 10-11 %. Ingen avvikande lukt upplevs från provhålet.

Ett provhål togs upp i nederkant av ytterväggen i förrådet åt norr. Syllen är av rötskyddsbehandlat virke (grön Cuprinol) och ligger på en fuktspär mot betongplattan. Fuktkvoten mättes i mitten av syllen till mellan 14-15 %. En svag kemisk lukt upplevs från provhålet samt vid luktkontroll intill ytterväggarnas golvlister.

Det finns risk för mikrobiell tillväxt om den relativa fuktigheten (RF) i luften är över 75 %, vilket i gran- och furuvirke motsvarar en fuktkvot (FK) på ca 17 %.

För att kontrollera orsaken till och omfattningen av den kemiska lukt som upplevs rekommenderas att en fördjupad undersökning utförs.

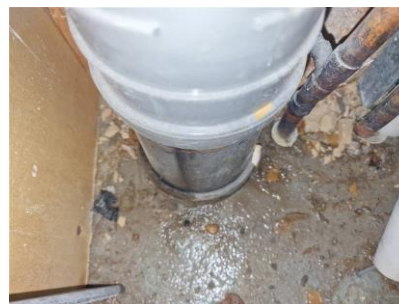
Formförändringar finns i golvet med förhöjda fuktindikationer. I utrymmet finns en inspektionsslucka till avloppsluftaren. Mindre mängd vatten noterades på betongplattan intill avloppsluftaren.

Det rekommenderas att kontakt tas med fackman för kontroll av orsak till och omfattning av de skador/brister som noterats samt för bedömning av lämpliga åtgärder.

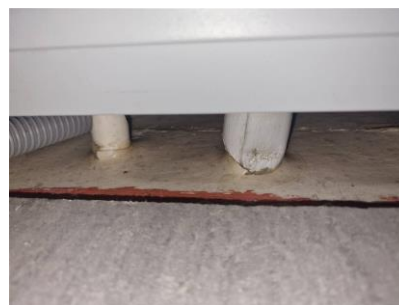
Den ursprungliga plastmattan finns kvar under värmepumpen och otäta rör genomföringar finns i golvet. Det finns inget oppvik av golvet tätskikt mot intilliggande utrymme. Rör genomföringen i golvet för inkommande vatten sitter nära väggen.

Bristerna medför att vatten kan tränga in i omkringliggande konstruktioner med fuktrelaterade skador som möjlig följd.

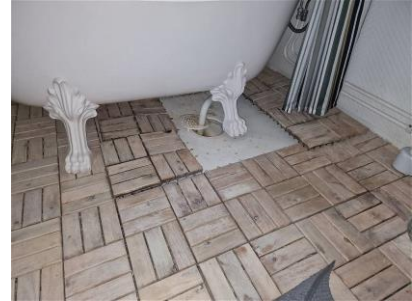
Inspektionen av golvetts plastmatta samt golvlutningen är begränsad på grund utav trallplattorna. Ytskiktet är äldre. Fönstret är olämpligt placerat i duschplatsen. Golvfallet är bristfälligt utförd intill golvbrunnen. Golvbrunnens klämring sitter löst.

Bristerna medför att vatten kan tränga in i omkringliggande konstruktioner med fuktrelaterade skador som möjlig följd.
