Ombesiktning
Anticimex försäkringsbesiktning

Fastighetsbeteckning: Aralian 3	
Fastighetsägare: Eva Charlotta & Alf Evert Hugo Magnusson	
Fastighetsadress: Skogvaktaregatan 3	
Postnummer: 431 66	Ort: Möln dal

Besiktningdatum: 2024-05-08	Protokollnummer: 68256852
Temperatur: 12 °C	Väderlek: Halvklart
Tekniker: Fredrik Svensson	
E-post: f.svensson@Anticimex.se	
Kontor: Göteborg	
Närvarande: Eva Charlotta & Alf Magnusson, fastighetsägare Philip Salomonsson, fastighetsmäklare

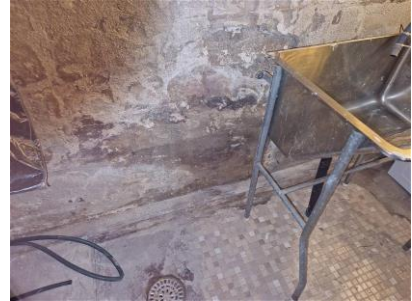
Källare / Pannrum

Utrymmets påbyggda väggar och plastmatta har rivits ut av fastighetsägare. Lokalt fuktgenomslag finns på grundmuren. Detta bedöms ej nämnvärt påverka grundkonstruktionen,

Rekommendationen om gjutjärnsbrunnen kvarstår i ursprungsprotokollet.
