Överlåtelsebesiktning

Överlåtelsebesiktning av fast egendom enligt jordabalken för säljare.

Vickavägen 26, 439 30 Onsala

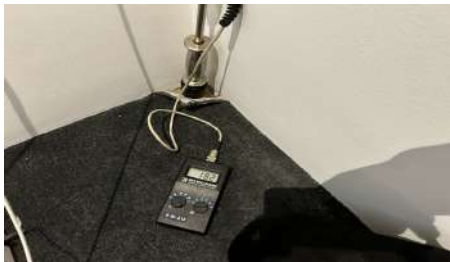
Källare	<p>Vid fuktkvotsmätning som utfördes i det uppreglade golvet i källarens sovrums uppmättes fuktkvoten till 18,2% och normal lukt upplevdes från golvkonstruktionen.</p> <p>Befintlig konstruktion riskerar pga naturlig fuktpåverkan att drabbas av fuktrelaterade skador, vilket kan resultera i att avvikande lukter spris till boendemiljön.</p> <p>Om avvikande lukter skulle uppstå från golvet rekommenderas att golvet demonteras och ersätts med fuktsäkert alternativ.</p>
Bilder
