SKÅNES HUSBESIKTNINGAR AB ÖVERLÅTELSEBESIKTNING

Överlåtelsebesiktning av fastighet enligt jordabalken för säljare

Adress	Tränaregatan 8, 212 35 Malmö
Fastighetsbeteckning	Betslet 3
Besiktningsnummer	20241208-01
Typ av besiktning	Steg 1
Uppdragsgivare	Jan Olsson
Fastighetsägare	Jan Olsson
Besiktningsman	Fredrik Bäckgren
Besiktningsdag	2024-12-08
Närvarande	Fredrik Friblick
Väderlek	Ca 7 grader C och mulet

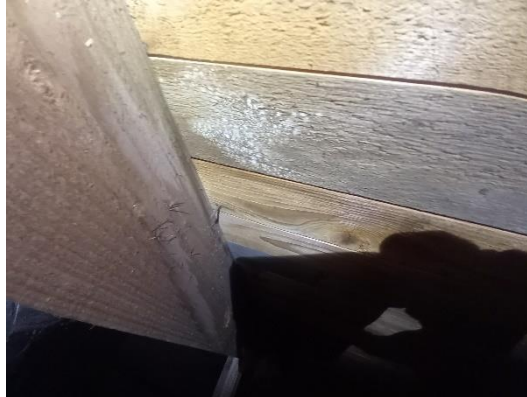
Det finns missfärgningar på råsponten. Se riskanalys 1.

Har man fått en mikrobiologisk missfärgning på vinden är det en indikering på att man har fått en förhöjd luftfuktighet på vinden så att mikrobiologisk tillväxt har uppstått. Den mikrobiologiska missfärgningen kan orsaka skador och dålig lukt. Inträngt vatten kan leda till missfärgningar och skador i angränsande konstruktioner.

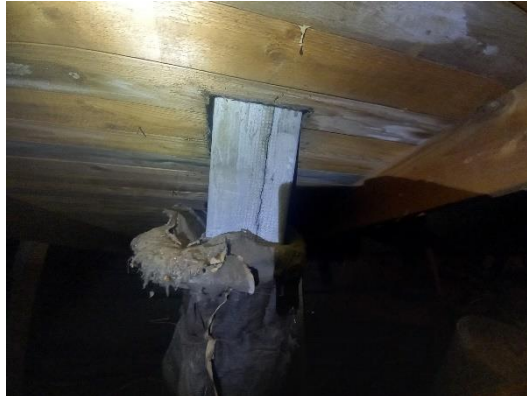
Det finns ett ventilationsrör som är bristfälligt isolerat. Se riskanalys 1.

Oisolerade ventilationsrör utgör en risk för att skador kan komma att uppstå i ett kallt utrymme om kondens inträffar.

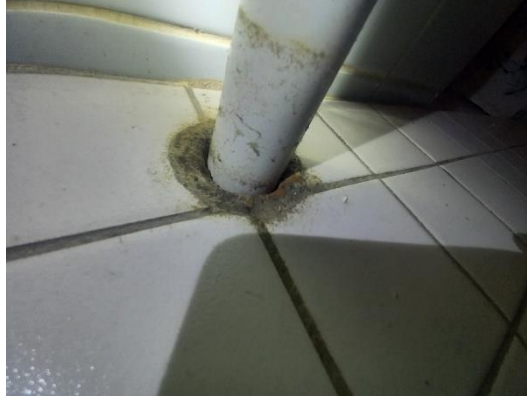
Vaskavloppsöröret sticker upp för lite ovanför klinkergolvet. Se riskanalys 2.

När vaskavloppsröret inte sticker upp tillräckligt över klinkern är det svårt att täta kring röret. Det försvårar även möjligheten att upptäcka ett läckage i skarven vilket kan orsaka skador i kringliggande konstruktioner. Vidare är detta en avvikelse från dagens branschregler.

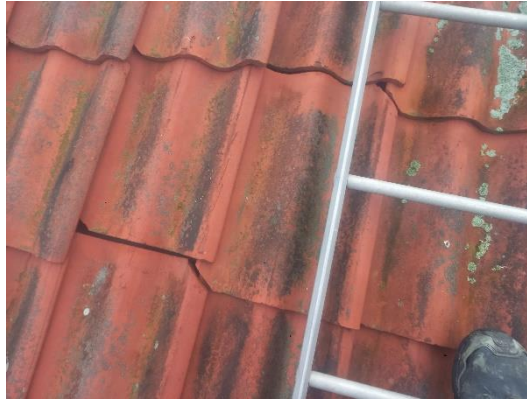
Två av takpannorna har lossnat från sitt läge så att otätheter förekommer. Se riskanalys 2.

Otätheter innebär en risk för att skador kan komma att uppstå i bakomliggande konstruktioner ifall vatten kommer in via otätheterna.

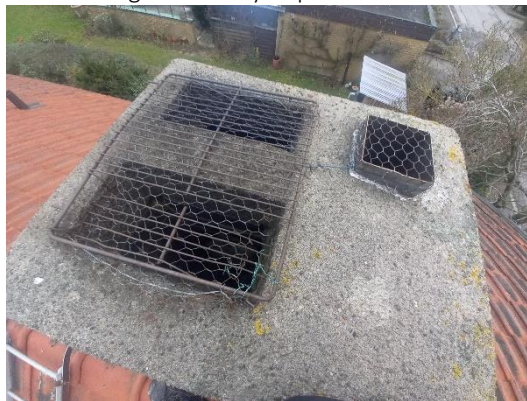
Det finns inget väderskydd på skorstenen. Se riskanalys 4.

När skydd ovan skorstenen saknas så innebär detta en risk för att skador kan komma att uppstå, då det kan regna och snöa ner i skorstenen.

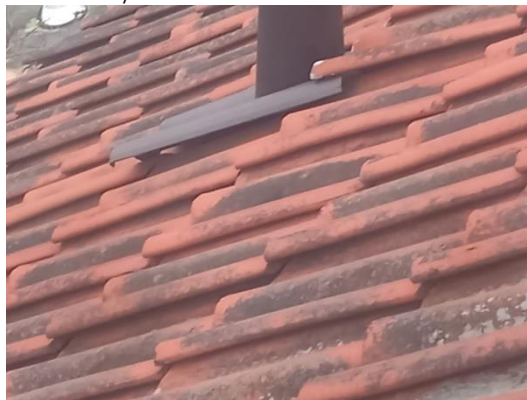
Det finns en otäthet mellan takpannorna och en av plåthuvorna på taket. Se riskanalys 2.

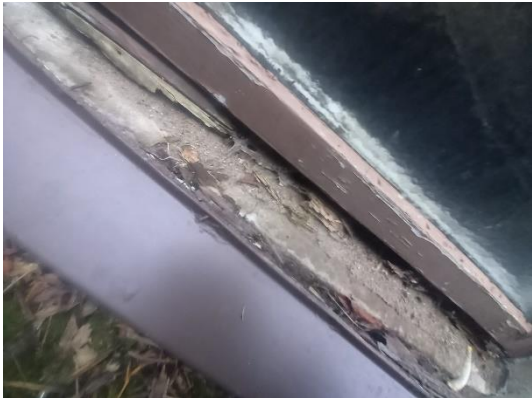
<p>Målningsbehov/underhållsbehov noterades på delar av träpanelsfasaden.</p> <p>Det finns sprickor i två av fönsterrutorna.</p>
Fönster	<p>Målningsbehov/underhållsbehov noterades på fönsterna. (stort underhållsbehov)</p> <p>Det finns rötskadade källarfönster. Se riskanalys 5.</p>

5. När rötskador har uppstått så innebär det ett försämrat motstånd mot vattenbelastning med risk för att skador kan komma att uppstå i bakomliggande konstruktioner ifall vatten når den bakomliggande konstruktionen.
6. När det finns växter och rabatter nära huskroppen riskerar man att få en ökad fuktbelastning mot grundmuren som kan medföra att skador uppstår i anslutande konstruktioner.

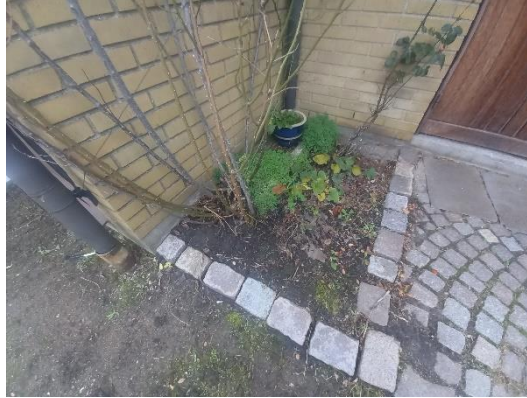
Växter och rabatter finns intill huset. Se riskanalys 6.
