ÖVERLÅTELSEBESIKTNING TOTAL BESIKTIGAD

HELSINGBORG KURATORN 3

Julinsgatan 5
25654 RAMLÖSA

Enspecta AB

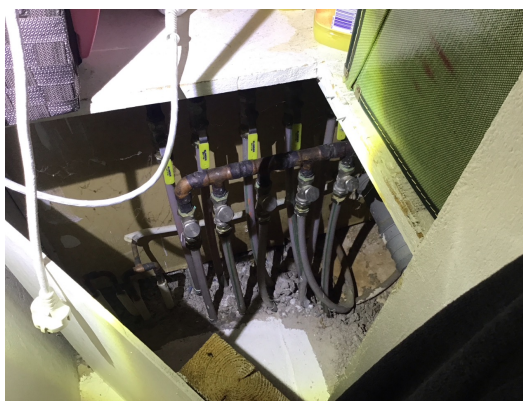
Källarplan

Rörkopplingar utan läckageskydd.

Då det noterats att det finns rörkopplingar utan läckageskydd finns det risk att det kan uppstå förhöjd fuktstatus i angränsande konstruktioner vid ett eventuellt läckage.
